【グランドステージ川崎大師】

建物調査工事

報 告 書

社団法人 日本非破壊検査工業会

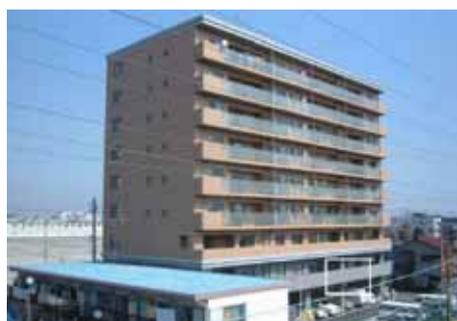
（南面2階バルコニーパラペット）

- ・ 外壁南面、バルコニーのパラペット（2階）石目調吹付け仕上げ面の数部位に膨れ、あるいは浮きが生じていました。いずれもコンクリート躯体のひび割れ誘発目地上に発生していました。

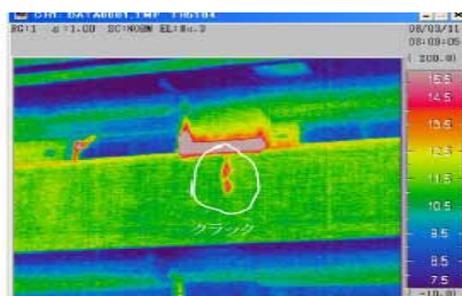
- ・ 外壁タイル貼り仕上の東面では、5 部位(1-2、3-4、4-5 階間打継ぎ目地下部付近)、西面では、4 部位(3-4、4-5 階間打継ぎ目地下部付近)の計 7 部位に白華が認められ、外断熱材と仕上材の間に雨水の進入している恐れがあります。

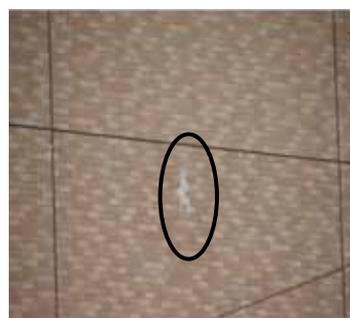
(詳細)

- ・ 外壁東面、化粧幕板下部(2-3 階間)の 1 部位にだれ汚れが観察され、外断熱材と仕上材の間に雨水の進入している恐れがあります。
- ・ 南側バルコニー(4~9 階)のアルミ製手摺りは、内側から水平荷重をかけるとたわみ量が大きく、当該製品の性能規準を超えている恐れがあります。

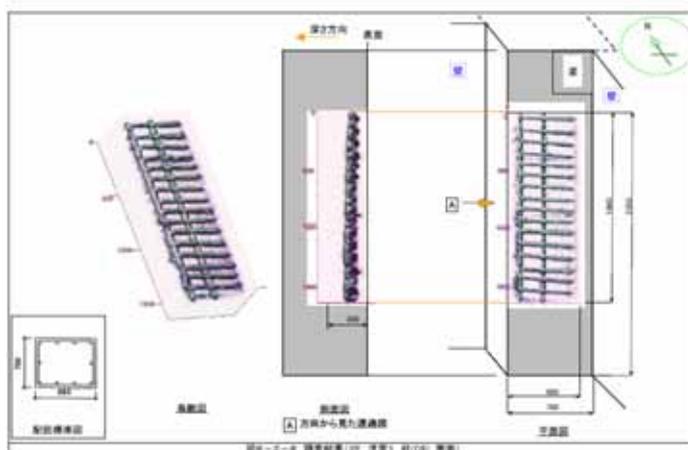
（2階： の柱 [C 6]）

- ・ 柱のフープは、スパイラル筋として探査されました（右図）。

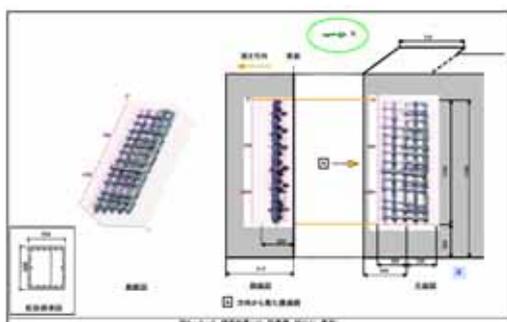
（1階： の柱 [C 1] 南面）

柱の主筋では、1箇所（2階）で定着長さの確認できない部位がありました。

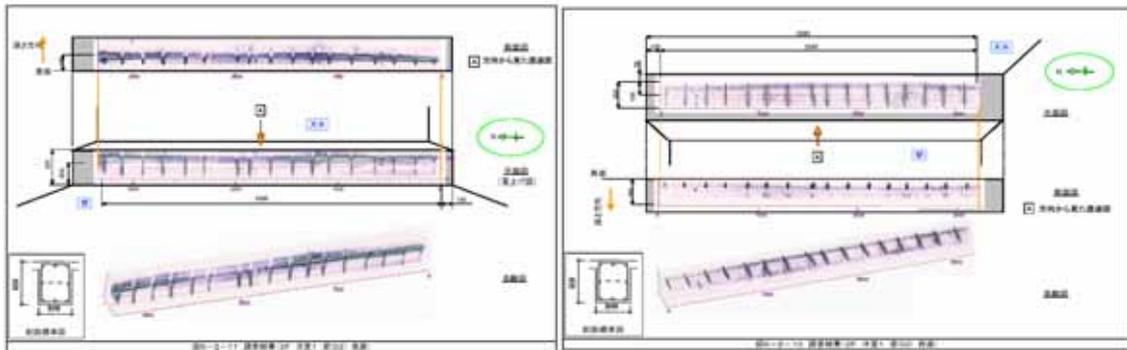
（2階： 通り - 間梁 [G 3] 底面）

- ・ 梁の平均スタラップ間隔は、7部位中の1部位（14%）が、設計ピッチの200mmをやや上回るものもありましたが、照合規準での「不一致」はありませんでした。

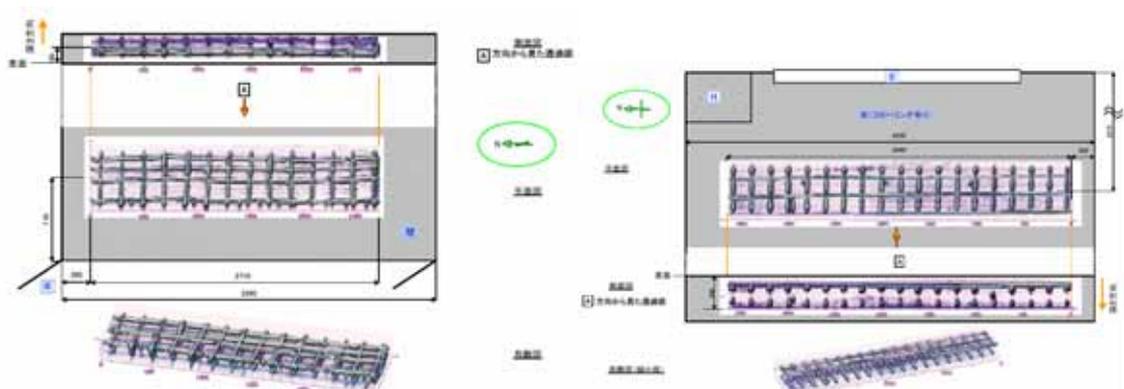
（2階： 通り - 間壁 [EW 1 8]）

壁と床の配筋間隔については、照合規準での「不一致」はありませんでした。

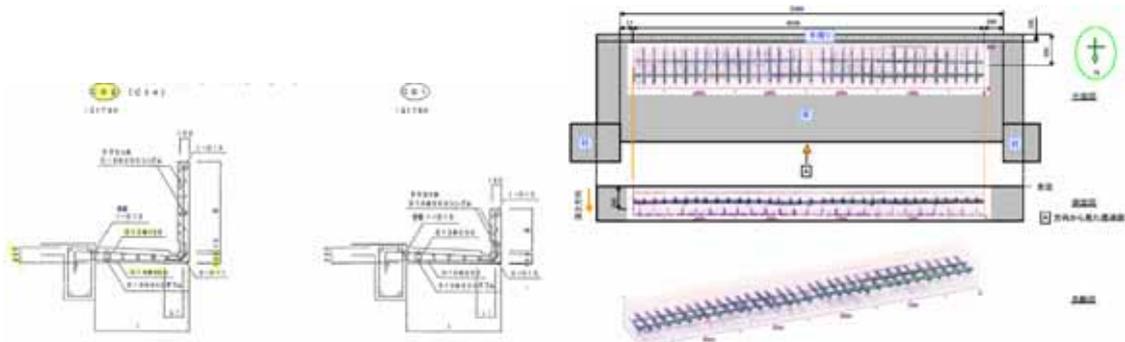
(2階： - 間バルコニー床 [C S 1])

- ・ バルコニーの上端筋は、長・短辺方向共に、ほぼ設計図書と合致していると推測されました。

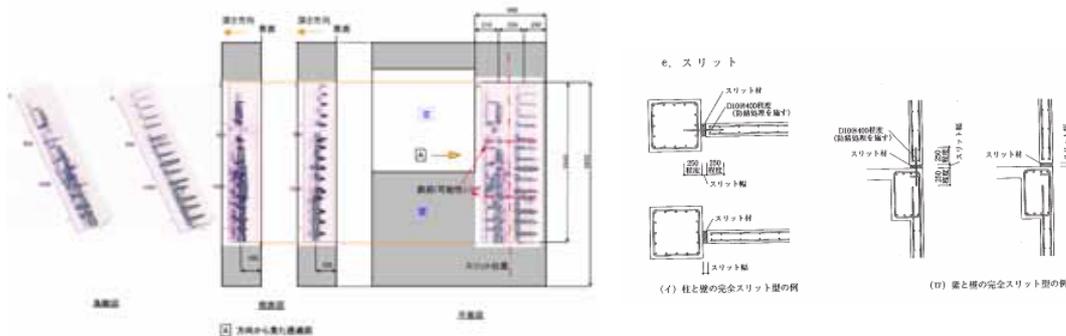
(2階：1通り - 間 [W 1 7])

構造目地の補強筋（振止め筋）は、探査されました。防錆処理がなされているかについては不明です。

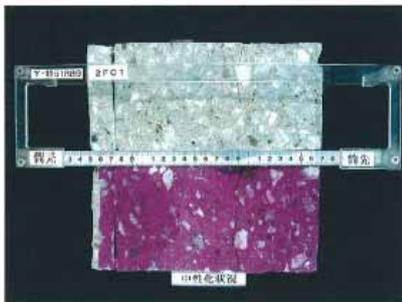
コア供試体採取試験法での調査箇所数 1（2 階）からのコア供試体数 2 本（梁、床 1）の中性化深さは、0 ~ 9.5 mm、平均値 8.1 mm で、理論上の深さは 5.3 mm でやや進行は見られますが（室内採取分）、特に大きな数値ではないと思われます。

写真-3
中性化状況
(2F-C1)

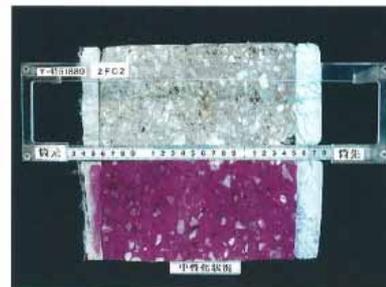
写真-4
中性化状況
(2F-C2)

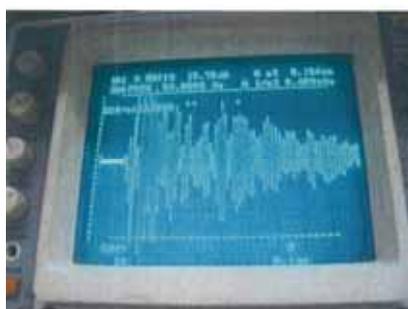
構造目地 (耐震スリット) の有無については、超音波法により調査箇所数 4 (1・2・6・8 階) の部位数 20 (垂直・水平) で検査した結果は、内 4 部位 (20%) で耐震スリットが入っていないと推測されました。

(スリットなしの波形)

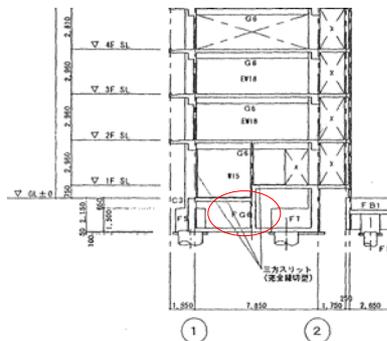
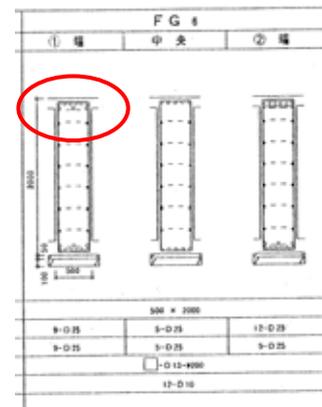
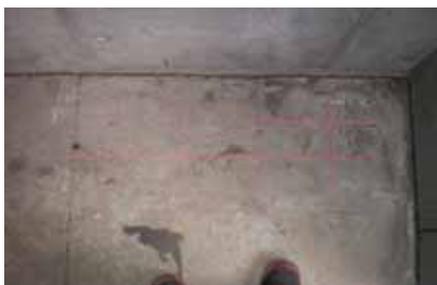
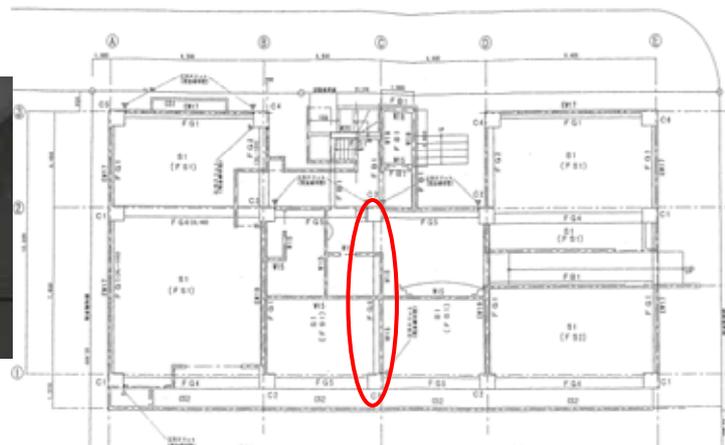
通り - 間： 地中梁 [F G 6] の主筋本数

[F G 6] の主筋本数（上端）は 9 - D 2 5 の 2 段筋で、その上部筋は 6 - D 2 5 となっています。鉄筋探査では、鉄筋は 2 本が確認され、間隔などにより 3 本が不足している恐れがあると推定されたが、その後のハツリ（破壊）調査の結果、当該地中梁については設計図書とおり 6 本の鉄筋が配筋されていることが確認されました。（電磁波レーダ方式）

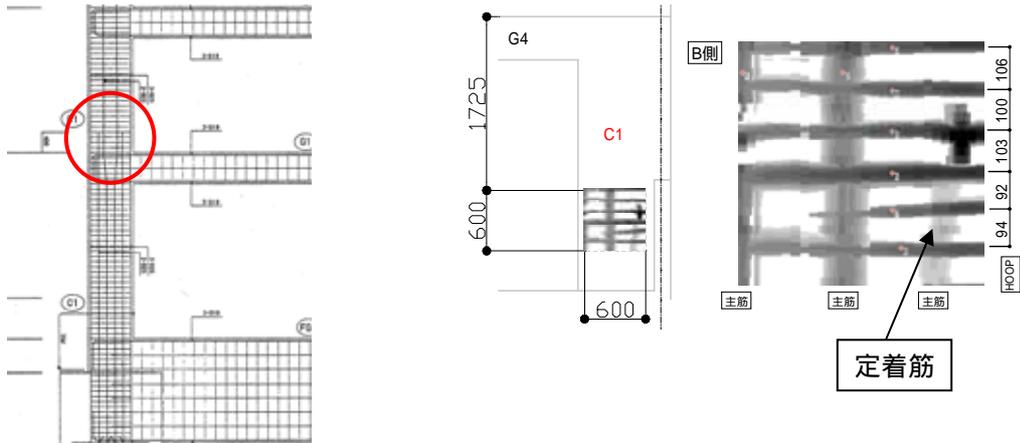
(通り 配筋詳細図)

通り、通り：柱[C2][C4]の主筋定着長さ

1階柱筋[C1・2・4]の定着長さは、「配筋標準図(1)」と「A通り配筋詳細図」で2階GLより400mm以上とされていますが、[C2・4]では調査位置の関係もあって明確な確認ができませんでした(電磁誘導方式・電磁波レーダ方式)。

これらの内、主筋本数に関わるなど重要なものについては、はつり（破壊）法などによる今後の検証・確認をお勧めします。

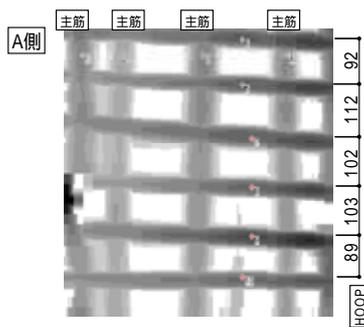
(C 1 Y方向)

通り、通り：柱 [C 2・4、C 1・6] のフープ筋間隔

柱のフープ間隔は、「配筋標準図(1)」で設計ピッチ (100 mm) 以下とされていますが、大きく 100 mm を上回るものもあり、部分的に配筋精度の落ちている可能性があります。

- [C 1] : 平均 99・99 mm、最大 106・112 mm : 電磁誘導方式
(電磁波レーダ方式 : 平均 102・101 mm)
- [C 2] : 平均 97・113 mm、最大 126・134 mm : 電磁誘導方式
(電磁波レーダ方式 : 平均 93・102 mm)
- [C 4] : 平均 99・128 mm、最大 192・112 mm : 電磁誘導方式
(電磁波レーダ方式 : 平均 105・100 mm)
- [C 6] : 平均 122・136 mm、最大 150・190 mm : 電磁誘導方式
(電磁波レーダ方式 : 平均 102・100 mm)

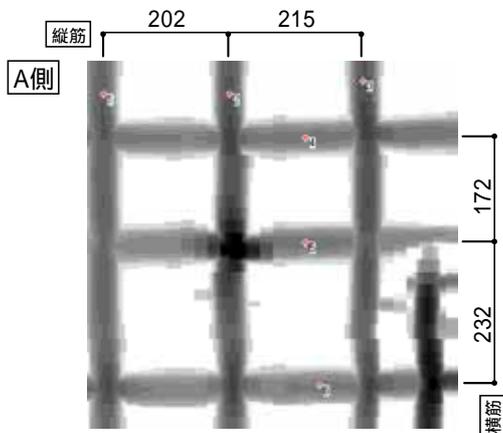
(電磁誘導方式)

通り - 間：壁 [EW 17] の配筋間隔

壁の配筋精度 (目標許容値) は所定間隔の 20 % 以内とされていますが、[EW 17] では、縦筋で平均 205 mm・最大 215 mm、横筋では同 202 mm・232 mm がありました (電磁誘導方式・電磁波レーダ方式)。

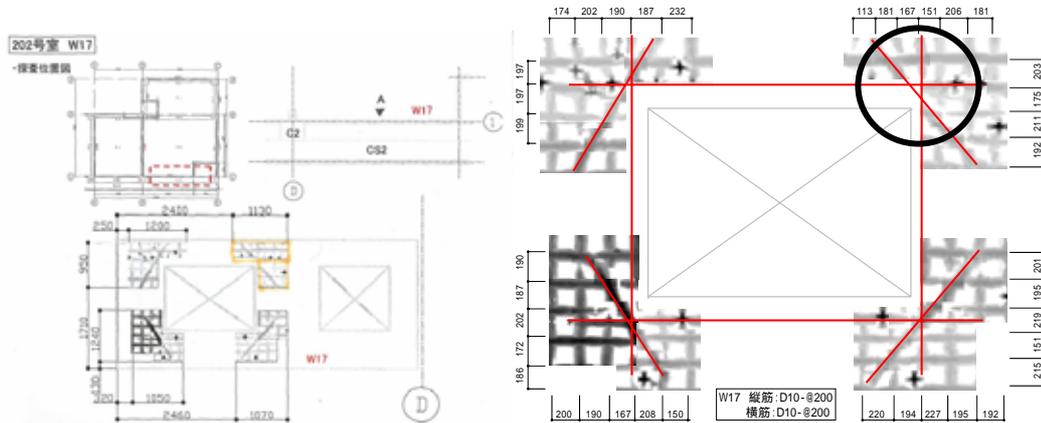
通り - 間： 壁 [W 1 7] 開口部補強筋

開口部補強筋は4隅に入っていますが、一部の斜め補強筋が縦・横の補強筋より内側に配筋されていると推測され、隅角部でのかぶり厚さの不足が生じている可能性があります（電磁誘導方式）。

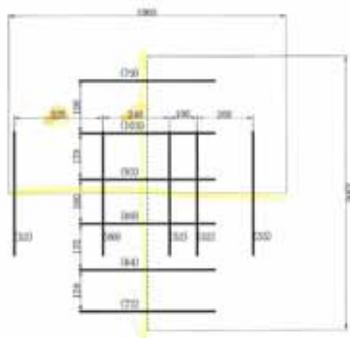
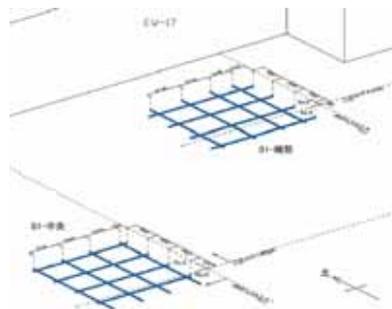
- ・ - 間： 床 [S 1] の配筋間隔

床 [S 1] の配筋間隔は200mmとされていますが、上端筋の短辺方向で平均219mm、長辺方向で配筋精度の目標許容値（20%）を上回る240mmや320mmのものもありました（電磁波レーダ方式）。

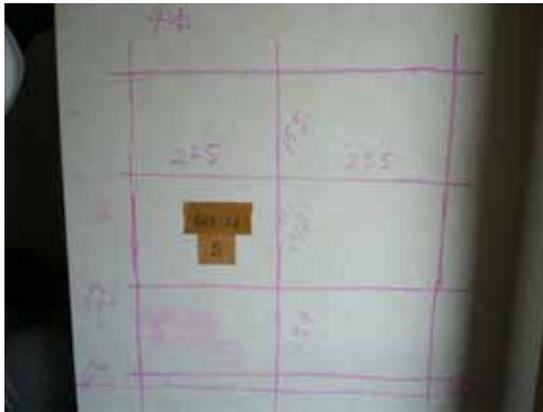
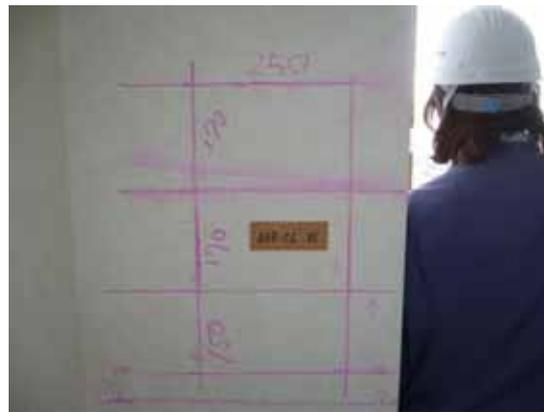
・ 通り ・ : 柱 [C 1 ・ 2 ・ 4 ・ 6] のフープ間隔

柱のフープ間隔は、「配筋標準図(1)」で設計ピッチ (100 mm) 以下とされていますが、大きく 1 0 0 mm を上回るものもあり、部分的に配筋精度の落ちている可能性があります (電磁誘導方式)

[C 1] : 平均 1 0 4 ・ 1 0 0 mm、最大 1 1 7 ・ 1 1 8 mm : 電磁誘導方式
(電磁波レーダ方式 : 平均 1 0 6 ・ 1 4 0 mm、最大 1 5 0 ・ 1 6 0 mm)

[C 2] : 平均 1 6 6 mm、最大 2 1 1 mm : 電磁誘導方式
(電磁波レーダ方式 : 平均 1 0 1 mm、最大 1 1 0 mm)

[C 4] : 平均 9 9 ・ 1 0 1 mm、最大 1 3 8 ・ 1 1 2 mm : 電磁誘導方式
(電磁波レーダ方式 : 平均 9 5 ・ 1 0 6 mm、最大 1 0 5 ・ 1 1 5 mm)

[C 6] : 平均 1 6 5 ・ 1 6 4 mm、最大 1 7 9 ・ 1 8 4 mm : 電磁誘導方式
(電磁波レーダ方式 : 平均 1 5 8 ・ 1 6 3 mm、最大 1 7 0 ・ 1 7 0 mm)

特に 通り の [C 6] では、平均 1 6 5、最小 1 4 6 mm、最大 1 8 4 mm です。

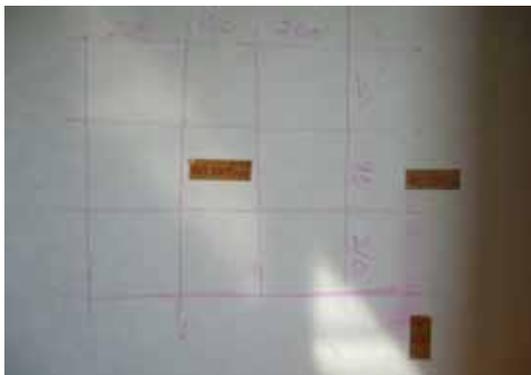
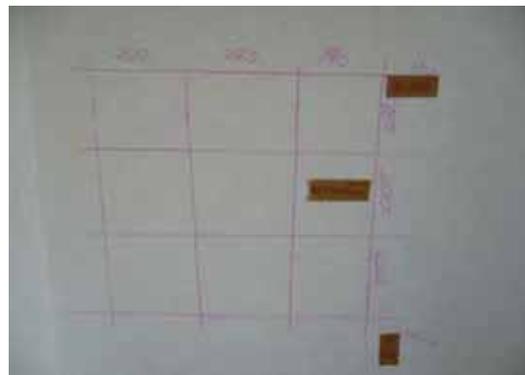
通り - 間： 壁 [EW17] の配筋間隔

壁 [EW17] の配筋間隔は 200mm とされていますが、縦筋で配筋精度の目標許容値 (20%) である 240mm のものがありました (電磁波レーダ方式)。
